МОТОРДЕТАЛЬ®

Дефекты и повреждения

деталей цилиндропоршневой
группы

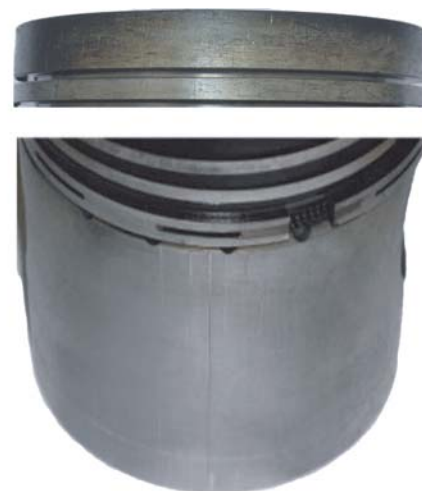
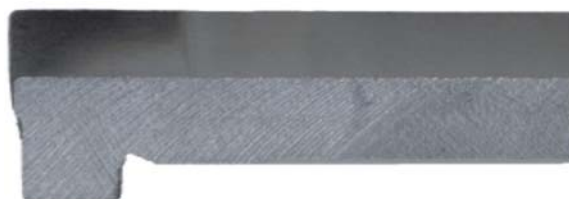
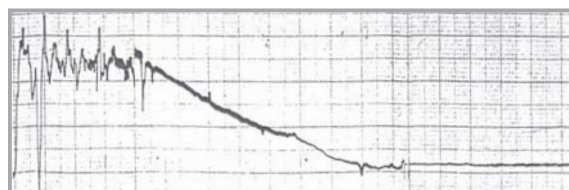
Изношены поршневые кольца и рабочая поверхность гильзы. Юбка поршня имеет матовую поверхность тускло-серого цвета. На юбке поршня, как правило, присутствуют отдельные царапины.

В канавках под поршневые кольца возможно содержание мелких примесей (частиц).

Причиной данного дефекта являются микро-частицы, попавшие на рабочую поверхность деталей ЦПГ. Микрочастицы могут быть принесены как всасываемым воздухом, так и загрязненным маслом.

1. Если кольца имеют большой износ со стороны головки (осевой износ поршневых колец), то грязь (микрочастицы) попали на рабочие поверхности деталей из всасываемого воздуха;

2. Если больше изношено маслосъемное кольцо (т.е. больше изношены кольца со стороны юбки поршня), отчетливо видны царапины и матовые оттенки на юбке поршня, то загрязнения принесены загрязненным маслом.

Профилограмма рабочей поверхности гильзы

Производите сборку с большой тщательностью (в соответствии с указаниями производителя). Регулярно прочищайте или заменяйте фильтры воздухозаборника, пользуйтесь новыми прокладками, проверяйте герметичность воздухопроводов.

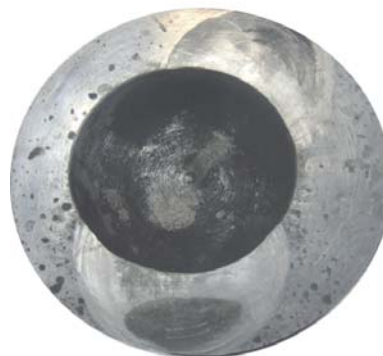
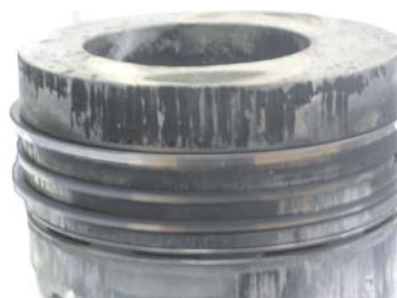
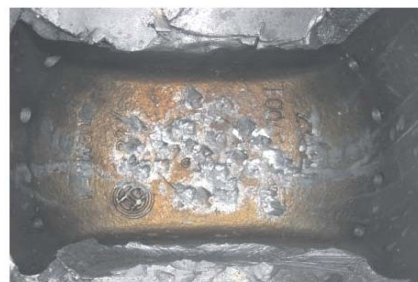
Верхняя часть поршня имеет следы оплавления. Произошло залегание поршневых колец. Часть материала поршня перешла на гильзу. Головка поршня имеет оплавление от края головки до камеры сгорания.

Несгоревшее топливо осаждается на верхней плоскости головки и поверхности огневого пояса поршня. Догорание топлива происходит во время рабочего хода поршня и вызывает разогрев поверхностей до температуры выше 570°C. Размягченная поверхность при разноускоренном движении поршня начинает терять частицы материала. Провокаторами возникновения излишнего топлива являются:

1. Слишком низкая компрессия - износ ЦПГ, неисправности в приводе клапанов, их износ и прогар.
2. Неисправность в системе подачи топлива.
3. Неисправность в системе зажигания, в том числе калильное и детонационное сгорание.
4. Неисправность в системе принудительного охлаждения поршня.

Отрегулировать дозировку топлива топливным насосом в данный цилиндр, давление впрыска форсунки (как излишнее количество впрыскиваемого топлива, так и истечение топлива из форсунок после подачи).

Отрегулировать зазоры в клапанах.

Отрегулировать угол опережения впрыска топлива или зажигания.

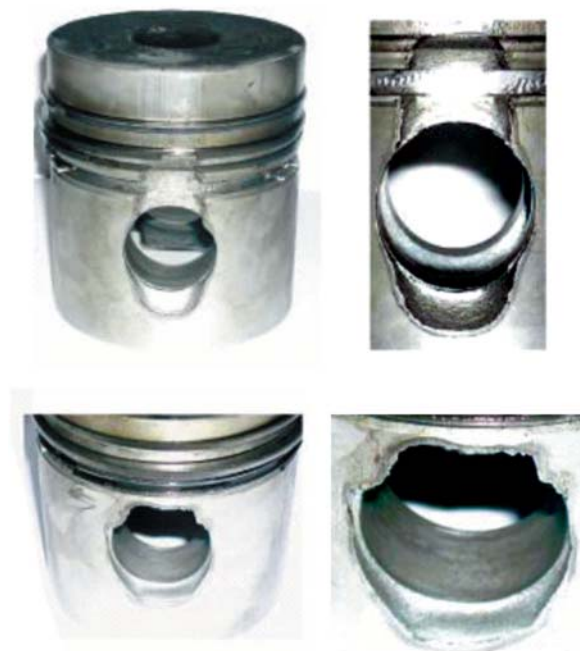
Зоны над и под отверстиями под пальцы изношены и находятся в состоянии, которое часто называют "сработка" (выработка). Поверхность отполирована ярко и гладко. Участок рабочей поверхности цилиндра имеет следы воздействия поврежденного участка поршня. Вследствие инерционных сил, имеющих место при периодическом движении поршня, материал поршня "выкрашивается" оторвавшимися частицами стопорного кольца, и возникшие каверны могут достигать пояса колец. Кольца могут быть полностью сработаны.

Причиной появления дефекта является повреждение стопорных колец. Чрезмерная деформация при установке может либо привести к растрескиванию стопорного кольца, либо создать предварительное напряжение, после чего кольцо станет слишком малым. Инерционные силы, действующие на кольцо, ведут к его поломке или к потере натяжения и постепенному ослаблению, втрамбовыванию или даже выпрыгиванию. Осевое усилие пальца на стопорное кольцо также может привести к его износу или к расширению паза кольца. Повреждение этого типа вызывается перекосом поршня вследствие деформации шатуна.

Как только кольцо выдавливается из паза, либо ломается, фактически не остаётся никаких ограничений для возможных повреждений. Отломанные куски, или даже один кусок, могут причинить такие повреждения, что цилиндр невозможно будет расточить до ремонтного размера внутреннего диаметра. Небольшие отломанные частицы могут проникнуть сквозь внутренний канал пальца и причинить подобные повреждения также на противоположной стороне (даже если стопорное кольцо на этой стороне в правильном положении).

При установке стопорного кольца используйте подходящие плоскогубцы, чтобы избежать его перенапряжения. Когда стопорное кольцо установлено, поверните его, чтобы убедиться, что положение и натяжение правильны. Убедитесь, что нет перекоса. Устанавливайте правильный вид стопорного кольца в соответствии с пазом (кольца круглого сечения для круглых пазов, кольца прямоугольного сечения для прямоугольных пазов). При вталкивании пальца внутрь не нажимайте сильно на стопорное кольцо, которое уже установлено. Во избежание влияния инерционных сил стопорное кольцо не должно устанавливаться таким образом, чтобы его разрыв был направлен в стороны (горизонтально).

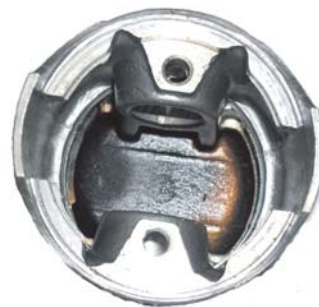
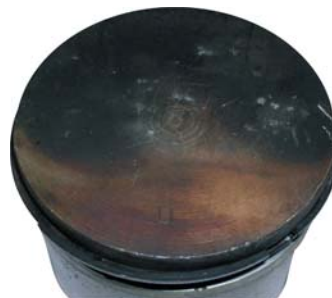
На фотографии видно, что излом проходил сверху вниз. Фотографии наглядно показывают следы разрушения вследствие неправильного сгорания топлива. Разъеденный край головки поршня хорошо виден на фотографии. Те же признаки видны на посадочном месте верхнего кольца.

Детонационное сгорание приводит к резкому возрастанию давления до 300 бар на 1 градус поворота коленвала (в то время, как нормальная величина составляет 3-5 бар на 1 градус поворота), и к вибрациям, близким к ультразвуковым, а также к резкому перегреву в результате нестабильного сгорания. Под действием высоких температур и вибраций, в перегородках появляются трещины, а затем и изломы, идущие сверху вниз.

Причиной неправильного сгорания может быть раннее зажигание, бедная горючая смесь, бензин со слишком низким октановым числом или повышение давления из-за отложений в камере сгорания (в городском цикле езды). Рекомендуется использовать бензин с большим октановым числом.

Следы эрозии, в области верхнего держателя кольца или по краям головки поршня, свидетельствуют о проблемах в сгорании топлива, то есть о раннем зажигании или детонации.

Дизельные двигатели. В дизельных двигателях, в противоположность двигателям с искровым зажиганием, ударная детонация возникает вследствие чрезмерной задержки воспламенения. При этом поршневые кольца подвергаются сильным механическим перегрузкам. Причиной этого может быть неправильная синхронизация форсунок инжектора (слишком ранний или запоздалый впрыск), нарушение подачи топлива. Детонационное сгорание также может привести к возникновению трещины на поршневом пальце и его разрушению.

В двигателях с искровым зажиганием используйте топливо с рекомендуемым октановым числом. После длительной эксплуатации автомобиля на коротких дистанциях, дайте двигателю возможность "размяться", давая полную нагрузку лишь после первых 100 километров. Это поможет избежать особенно опасной детонации на высоких оборотах. Не изменяйте регулировку карбюратора (форсунок) и не пытайтесь экономить топливо, отрегулировав его на создание бедной смеси. Не выставляйте слишком раннее зажигание.

В дизельных двигателях выставляйте режим впрыска топлива и угол опережения зажигания в соответствии с характеристиками двигателя. Следите за состоянием форсунок.

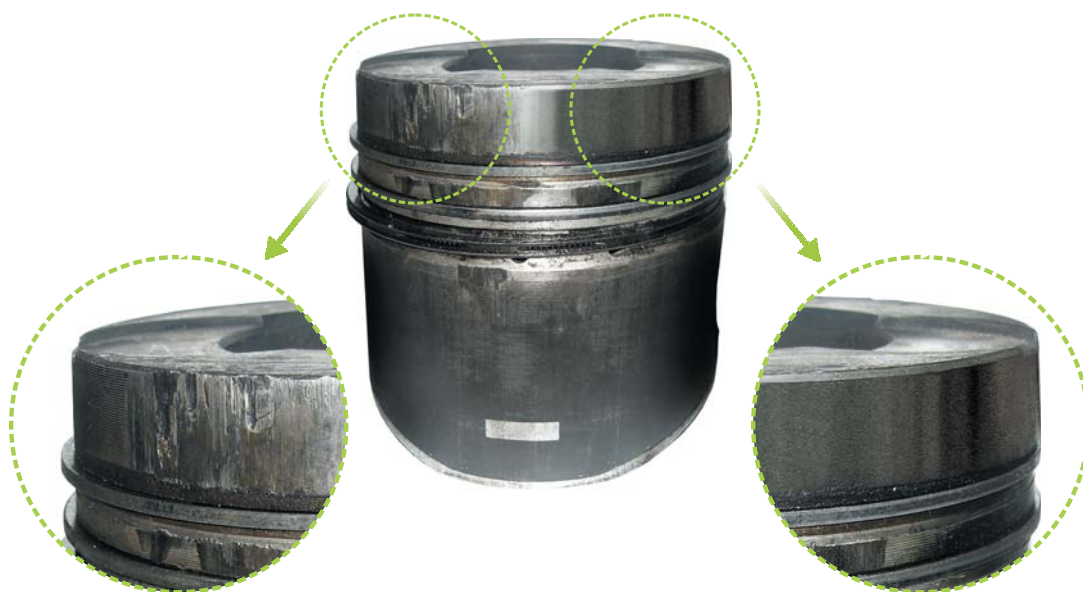
Рабочая поверхность поршня с чёткими следами одностороннего заедания поршня.

Та сторона поршня, которая несёт более высокую ударную нагрузку, то есть сторона высокого давления, испытывает недостаток смазки во время хода (такта) сверху вниз. Недостаток смазки между поршнем и цилиндром приводит к локальным контактам металл-металл с дальнейшим перегревом и оплавлением материала (точки заедания), в результате чего вскоре схватывается вся несущая поверхность.

1. Чрезмерное снятие масла масляным кольцом.
2. Недостаточный уровень смазки.
3. Смыв масла из-за конденсации горючего.
4. Головка цилиндра была слишком

жестко и неравномерно затянута, что вызвало перекос цилиндра.

Следить, чтобы уровень масла был достаточным - между отметками щупа. Соблюдайте рекомендации производителя относительно качества масла, особенно его вязкости. Проверять давление масла. Причиной недостаточного давления масла может быть изношенный маслонасос, засорение масляного фильтра, неисправный предохранительный клапан или смыв масла. Очень важна тщательность при сборке, внимательно следите, чтобы маслопроводы не имели протечек и чтобы ток масла в них был свободным. Автоматическая воздушная заслонка карбюратора и стартер запуска двигателя в холодном состоянии - в двигателях с впрыском горючего должна быть в рабочем состоянии.

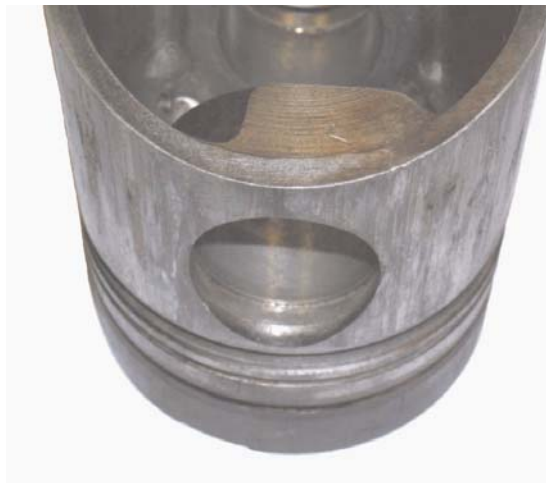
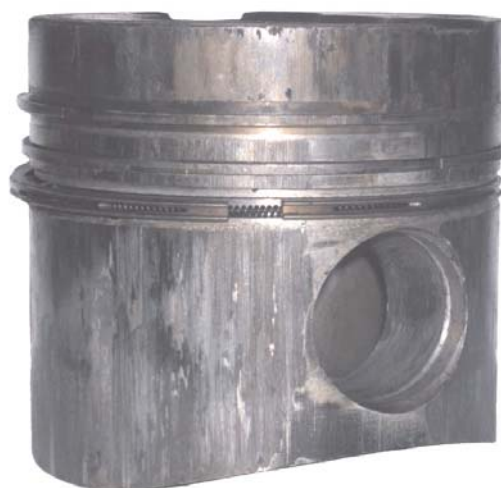
В зоне юбки поршня - сильный фрикционный износ со следами заедания со стороны как высокого, так и низкого давления. Эти места выглядят глянцевыми, как будто отполированными, и концентрируются по направлению к нижнему краю юбки. Возможно образование трещины в плоскости маслосъемного кольца и разрушение поршня.

При механической обработке поршню придан такой профиль, что при рабочей температуре юбка опирается на стенку цилиндра по всей длине. Заедание начинается от края юбки и происходит по обеим несущим сторонам (высокого и низкого давления), из этого можно сделать вывод, что зазор между юбкой поршня и рабочей поверхностью цилиндра недопустимо заузился из-за перекосов, которые возникли при работе двигателя.

1. Неисправность работы системы охлаждения.

2. Неправильно отрегулирована топливная аппаратура. Размытие масляной пленки на стенках цилиндра создает сухое трение между рабочей поверхностью верхнего компрессионного кольца, нижнего компрессионного кольца и рабочей поверхностью гильзы, что приводит к нагреву поршня. Процесс теплопередачи от кольца к гильзе нарушен.

3. Головка блока слишком жестко или неравномерно затянута (перекос цилиндра).

4. Торцевые поверхности блока цилиндров и головки блока были неровными.

5. Резьбы крепления головки цилиндра были нечистыми или перекошенными.

6. Использовалась несоответствующая прокладка головки цилиндра.

7. Накипь или грязь в охлаждающей полости, неполадки в системе охлаждения могут являться причинами перекосов цилиндра.

8. Двигатель был нагружен, когда он еще не был в разогретом состоянии.

1. Сборку двигателя производить строго по инструкции (соприкасаемые поверхности должны быть чистыми и ровными, комбинация и моменты затяжки болтов должны соответствовать указанным).

2. Прокладка головки должна соответствовать необходимым требованиям.

3. Система охлаждения должна быть чистой и в исправном состоянии.

4. Нагружайте двигатель после достижения необходимой температуры.

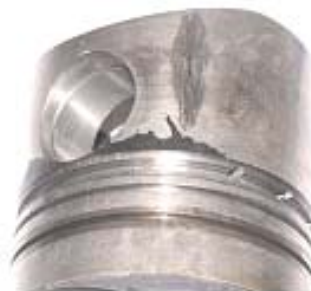
Все задиры имеют только диагональное направление. В направлениях высокого и низкого давления следы заедания юбки практически отсутствуют. Непосредственно рядом с задирами можно видеть сильно отполированные зоны. Шатун можно провернуть вокруг оси пальца только с усилием. В отверстии пальца видны следы заедания, особенно по бокам.

Проблемы возникают, когда при недостатке смазки возникает трение между поршневым пальцем и стенками отверстия. Заедание поверхности отверстия под палец часто случается до того, как масло проникнет в зазор. Образующееся при этом дополнительное тепло вызывает избыточное расширение поршня в зоне бобышки поршня. Большая нагрузка на цилиндр возникает особенно в тех случаях, когда поршень имеет жёсткий корпус, что приводит к образованию на юбке "полированных" зон около отверстия под поршневой палец. При возрастании нагрузки двигателя разрушается слой смазки на стенке цилиндра и происходит заедание. Горячая посадка поршневого пальца и головки шатуна также может представлять опасность, приводя к тому, что палец деформируется и принимает овальную форму.

Смазывайте палец и отверстие под палец перед их подгонкой и сборкой. Если этот узел не будет сразу установлен в двигатель, тщательно смажьте отверстие ещё раз перед сборкой двигателя. После завершения сборки поршня, поршневого пальца и шатуна необходимо дать время для полного остывания указанных деталей, а затем убедитесь в том, что поршень двигается на пальце совершенно свободно.

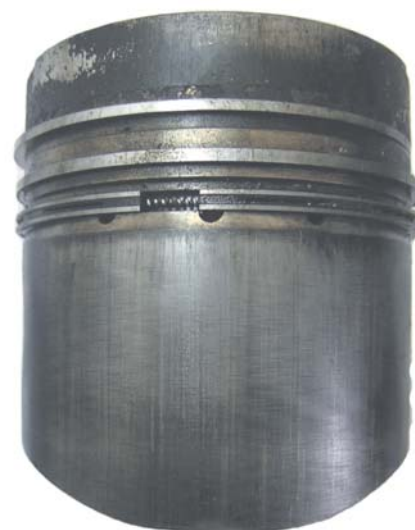
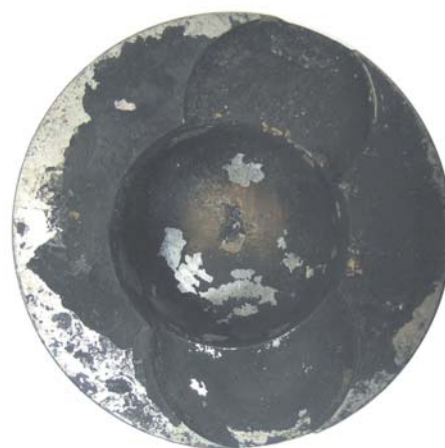
На поршне видны узкие бороздки с чёткими следами истирания по всей длине юбки поршня. На кольцах имеются царапины.

Попадающее топливо смывает плёнку масла на стенке цилиндра. Поршень и кольца работают всухую. Первые следы истирания, а позднее задиры образуются в зоне наибольшей нагрузки (со стороны высокого давления). Избыток горючего часто возникает при неправильной работе топливной аппаратуры. Другими причинами могут быть также дефектная система впрыска топлива (устройство обогащения для запуска холодного двигателя), или неисправность свечей в карбюраторных двигателях в отдельных цилиндрах. Отсутствие смазки вызывает истирание юбки и сильный износ колец и гильзы. "Осколки", то есть полированные частицы материала поршня, которые были оторваны с одной его части и осели на другой, являются ясным показателем смыва смазочного масла.

Карбюраторные двигатели. Правильно отрегулируйте автоматическую дроссельную заслонку. Избегайте "накачивать" педаль акселератора. Избегайте разогрева двигателя на холостом ходу. Проверьте карбюратор — правильно ли работают поплавков и клапан иглы поплавка, поскольку затруднения с запуском будут означать, что топливо начинает заливать двигатель. В системах впрыска бензина убедитесь в том, что устройство обогащения топлива для запуска холодного двигателя правильно отрегулировано. Проверьте, не смывается ли смазка (образование мелких пузырьков на щупе).

Дизельные двигатели. В случае продолжительной, постоянной детонации (позднее зажигание), которая не прекращается после холодного запуска двигателя, проверьте устройство впрыскивания топлива, особенно форсунки.

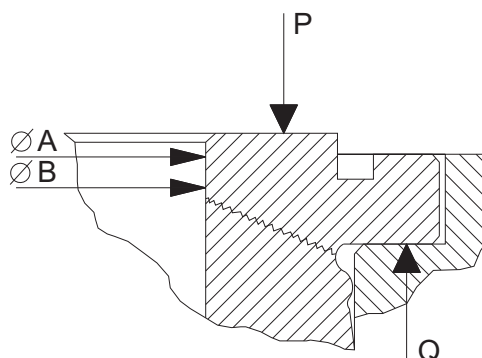
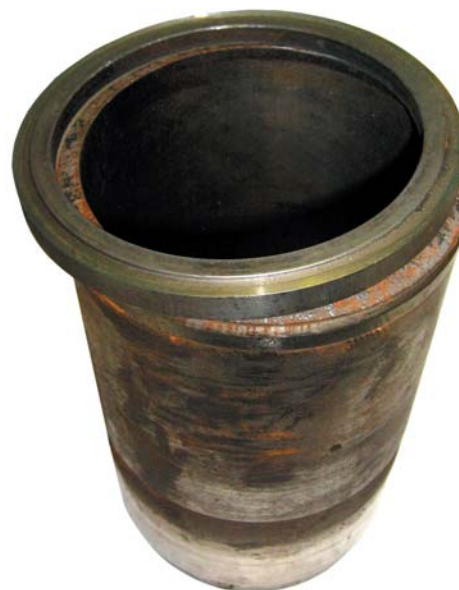
Отрыв бурта гильзы. Трещина начинается с радиуса под буртом и наклонно продолжается вверх.

Причиной отрыва бурта является перегрузка изгибающим моментом бурта. В нормальном состоянии прокладка головки блока зажата между головкой и буртом гильзы.

При превышении указанного момента затяжки или при использовании неправильной (слишком тонкой или бывшей в использовании) прокладки головка цилиндра прижимается к огнезащитной кромке. Частицы грязи на держателе или слишком большой радиус после обработки посадочного места гильзы приводит к перекоосу и создает изгибающий момент с образованием трещин в промежутке от бурта гильзы до центра цилиндра. Увеличение изгибающего момента определяется силой затяжки, прикладываемой на болты головки цилиндра. Это примерно в 2,5 - 3 раза больше максимального давления в цилиндре (от 40 до 50 т для стандартного двигателя грузового автомобиля). При работе двигателя гильза испытывает колебательные движения в пределах 0,1 мм. Старение блока приводит к деформации посадочных мест и смещению основной оси в монтажном отверстии. Смещение оси приводит к перекоосу новой гильзы. В этом случае колебательные движения от воздействия шатуна через поршень увеличиваются до 1,5 мм (и более) и приводит к формированию трещины под буртом на работающем двигателе. В большинстве случаев просто приложение силы на бурт гильзы приводит к немедленной его поломке и последующему проникновению воды внутрь. В особенно серьезных случаях результатом может быть разрушение блока двигателя (см. рисунок). **P**- усилие затяжки блока, **Q** - реакция опоры. Остаточная деформация определяемая диаметрами **A** и **B**, где $\varnothing A < \varnothing B$.

Используйте указанную в руководстве прокладку (дешевые нестандартные прокладки или бывшие в использовании прокладки несколько тоньше и сжимаются плотнее). Соблюдайте моменты затяжки, и углы вращения, указанные изготовителем, должны соблюдаться. Тщательно очищайте поверхности гильз и посадочных мест в блоке.

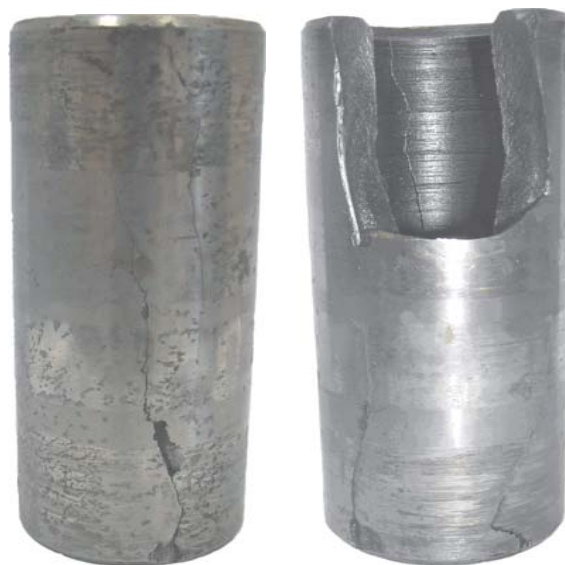
Поршневой палец полностью поломан на переходе между стержнем шатуна и бобышкой поршня.

На поршневом пальце присутствует поперечная трещина.

Наблюдается трещина на коротком участке по длине пальца.

1. Нарушение режима сгорания. Возникает механическая нагрузка (давление) на узел палец-шатун:

При продольной нагрузке трещина возникает вследствие овальной деформации, возникшей из-за изгиба пальца. Из-за овальной деформации поршневого пальца в отверстии при перегрузке на концах пальца образовывается продольная трещина.

При поперечной нагрузке возникает излом в следствии наибольшей нагрузки изгиба между бобышкой поршня и бобышкой шатуна. В зоне наибольшей нагрузки изгиба формируется поперечная трещина, которая в последствии приводит к поломке всего пальца.

2. Некачественный монтаж. Вколачивание поршневого пальца.
